**Harjumaa Viimsi vald Viimsi alevik
Kannikese tee 1 endise katlamaja ja
mahutipargi reostusuuring**

veebruar 2023

Töö number: 22121

Maves OÜ

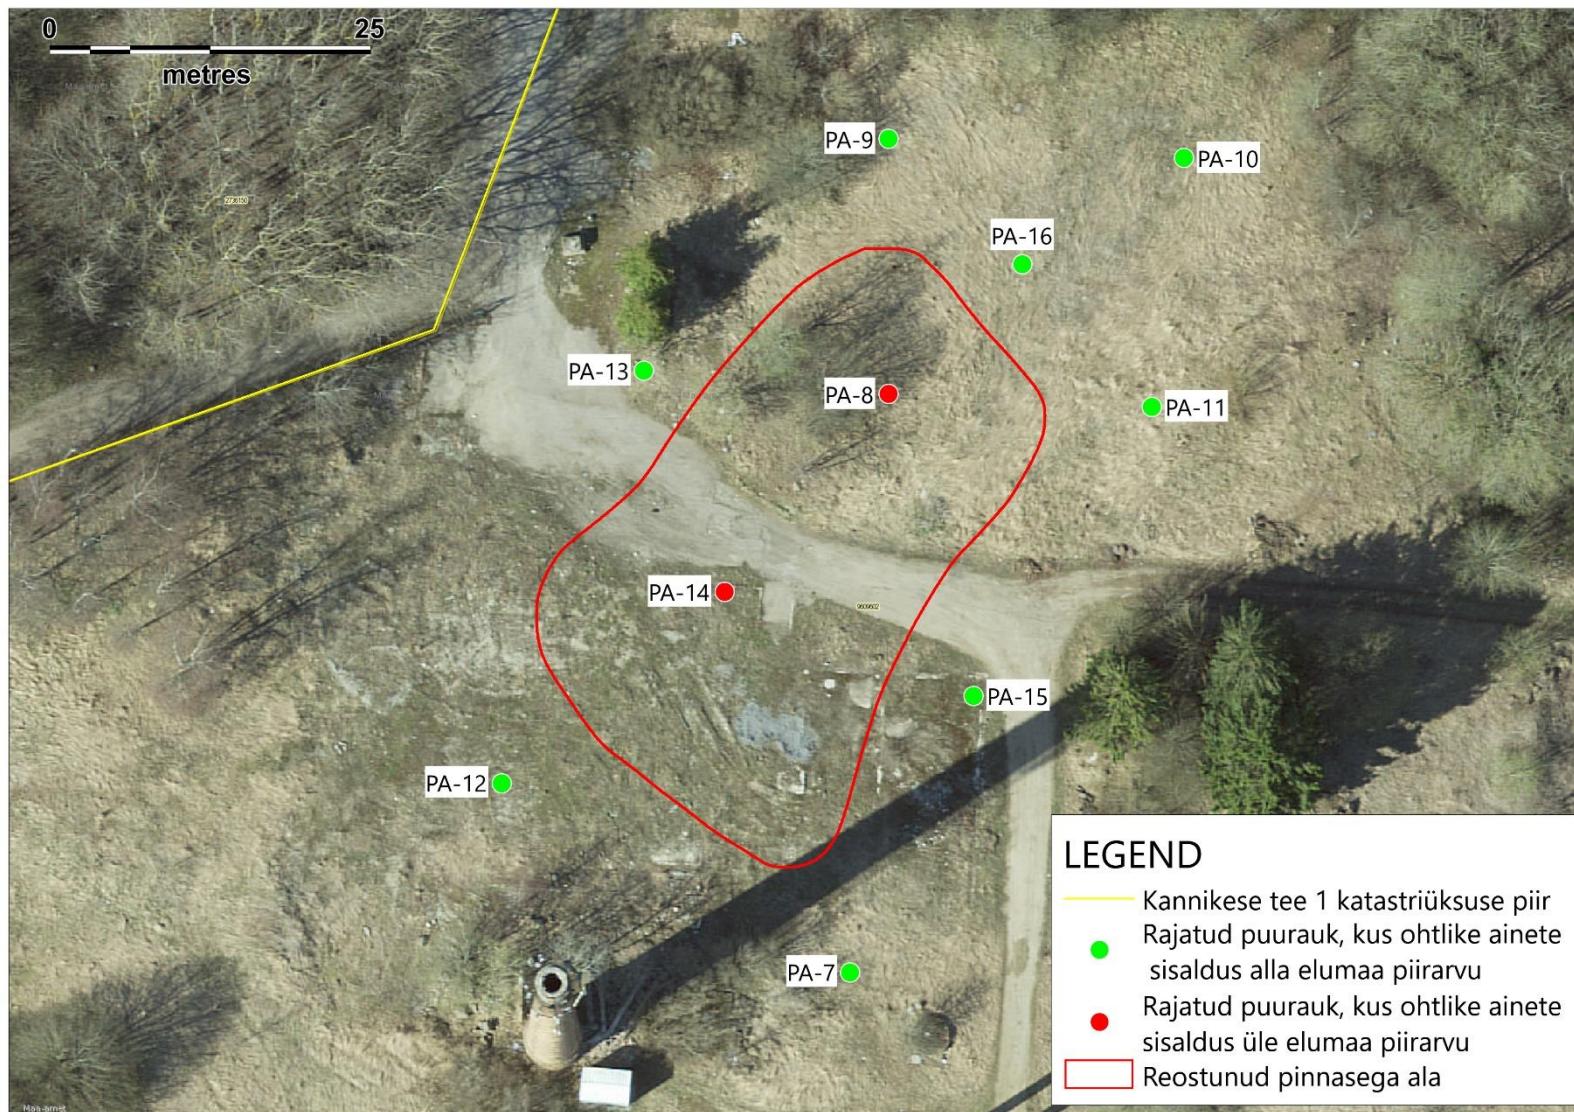
Joonis 4. Rajatud puurakude asukohad. Aluskaart: Maa-amet.

Labori analüüsitulemuste järgi selgus, et puuraugus PA-8 oli naftasaaduste sisaldus üle elumaa piirarvu. Teised analüüsitud näitajad jäid kõik alla elumaa piirarvude.

Reostusuuringu tulemusena piiritleti ligikaudu 1100 m² suurusel alal naftasaadustega reostunud pinnasega ala. Reostus levib puuraugu PA-8 piirkonnas 1,6-2,0 m sügavusel maapinnast ehk absoluutkõrgusel 37,1-37,5 m. Reostunud kihis paksus on 0,4 m. PA-14 piirkonnas keskliiva kihis 1,4-2,3 m sügavusel maapinnast, absoluutkõrgusel 35,5-36,4 m. Reostunud kihis paksus on 0,9 m. Kahe puuraugu võrdluses saab järeltähta, et reostus levib erinevates pinnasekihtides. Seetõttu on ka reostunud pinnase muu kalkuleerimine keerukas. Kui arvestada hinnanguliselt pool reostunud pinnasega alast 0,4 m paksuse kihina reostunuks ja ülejäänud pool 0,9 m paksuse kihina reostunuks, on reostunud pinnase maht kokku ligikaudu 700 m³.

Reostunud pinnase likvideerimisel tuleb esmalt eemaldada reostunud pinnasel lasuv puhas pinnasekiht. Puhas pinnasekiht ladustatakse vajadusel ajutiselt reservi ja kasutatakse hilisematel rekultiveerimistöödel. Seejärel tuleb välja kaevata reostunud pinnas joonisel 2 toodud asukohas.
