Viimsi Vallavalitsus
Nelgi tee 1, Viimsi alevik
Viimsi vald, 74001 Harjumaa

Ekspert hinnang

Vastavalt tellija (Viimsi vallavalitsus) nõudele, koostati ekspert hinnang keskkonnaseisundi hindamiseks ning keskkonna hüvanguks rakendatavate leevendusmeetmete välja toomiseks Lubja külas Linnakumetsa kinnistul. Töö käigus kaardistati nimetatud kinnistul discgolfi harrastamise tagajärjel põhjustatud kahjud looduses, kirjeldati nende pikemaajalist keskkonnamõju ning toodi välja võimalikud meetmed olemasolevate keskkonnakahjude leevendamiseks ja nende edasiseks vältimiseks. Hinnangus analüüsiti eelkõige discgolfi radadel inimtekkelist mõju puudele (sh juurestikule), pinnasele ja alustaimestikule.

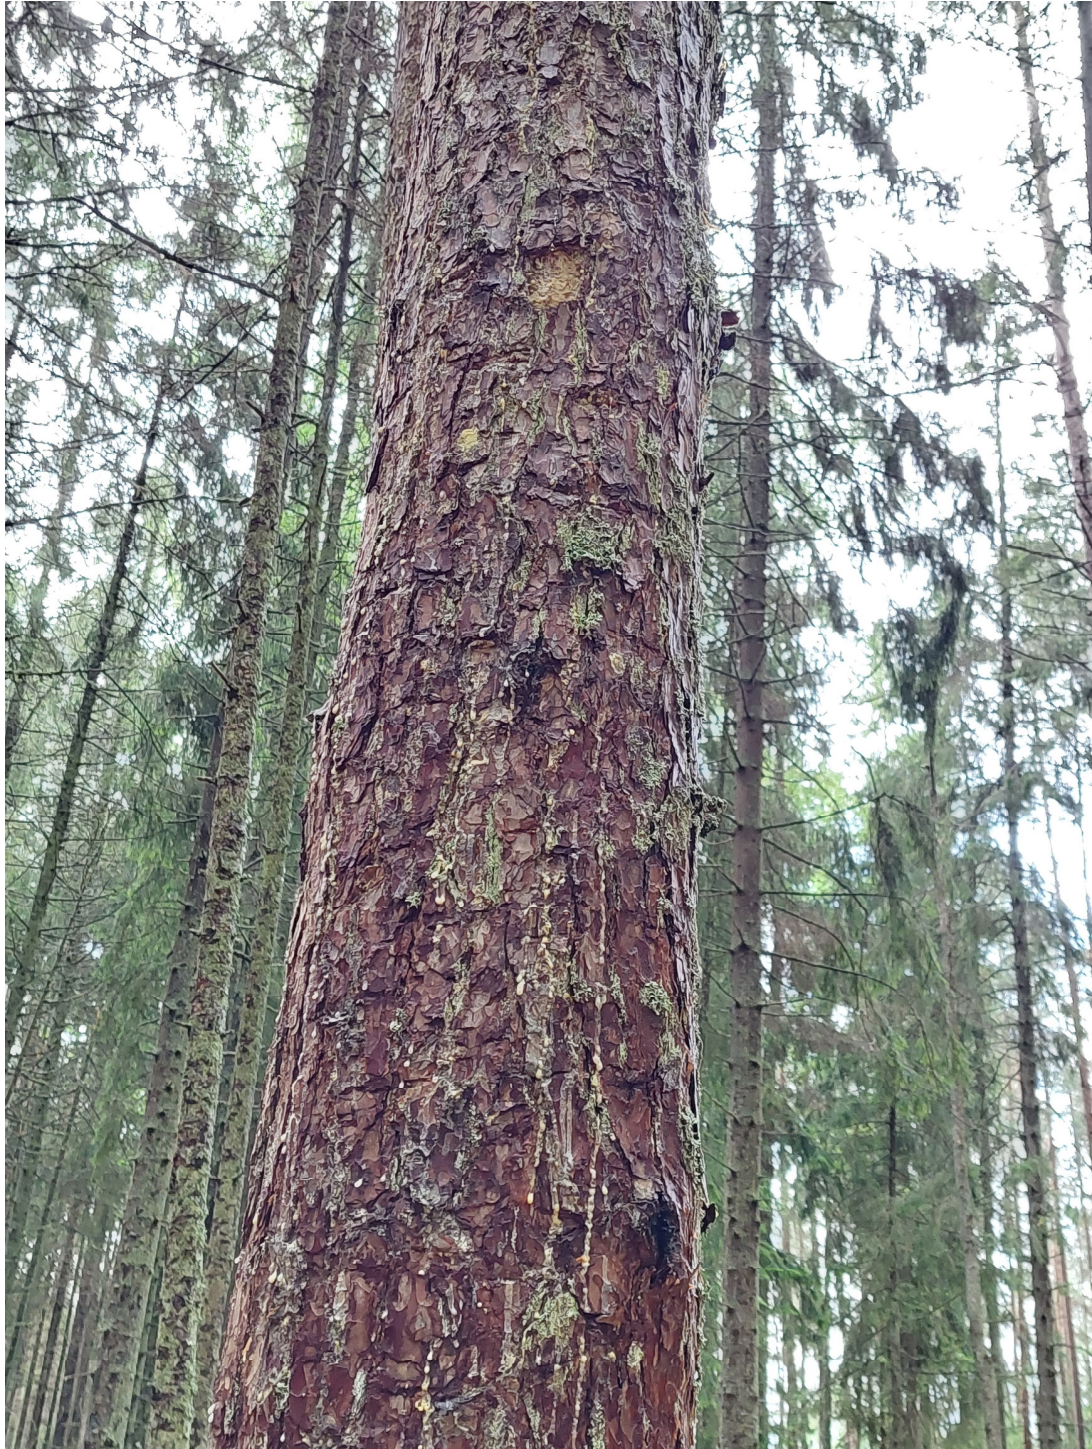
Pargi kõikidel radadel tuvastati ulatuslikud lendketta poolt põhjustatud puittaimede mehhaanilised vigastused tüvedel, okstel ja juurtel (Lisa 2, 3). Kõigi radade servas olevatel nii järelkasvu kui ka esimese rinde puudel (kuusk, mänd, lehtpuud) tuvastati rohked koorevigastused, mis ulatusid 10 kuni 50 protsendini puu tüve ümbermõödust. Radade planeerimisfaasis eksperdi esitatud soovitustest, kaitsta radade servas ning viskealal esimese kasvuklassi puid tüvevigastuste eest, on pargi majandaja poolt ainult osaliselt täidetud.

Lisa 2. Discgolfi kettalöökidest tugevalt kahjustunud hariliku männi tüvi.

Olemasoleva olukorra leevendamiseks ja edasiste kahjude vähendamiseks tuleb esmalt raja serva jäävate puude tüvesid senisest veelgi enam kaitsta. Tüvekaitseid tuleb tüvele paigaldada nii, et nad kaitseksid puud kõigi võimalike kettalöövide eest. Praegu radadele paigutatud kaitseid on liiga vähestel puudel ning need on enamikel juhtudel liiga lühikesed ega kaitse puu tüve kõrgemalt, kus on tüve koor õhuke ning seega vigastused kergemad tekkima. Tüvekaitseid võiksid olla eelistatult puidust ning värvitud keskkonnasäästlike ja loodusesse sobituvates värvitoonides. Kasvavate puude tüvede kaitsmiseks sobivad ka keskkonda sobivad võrgud vms.

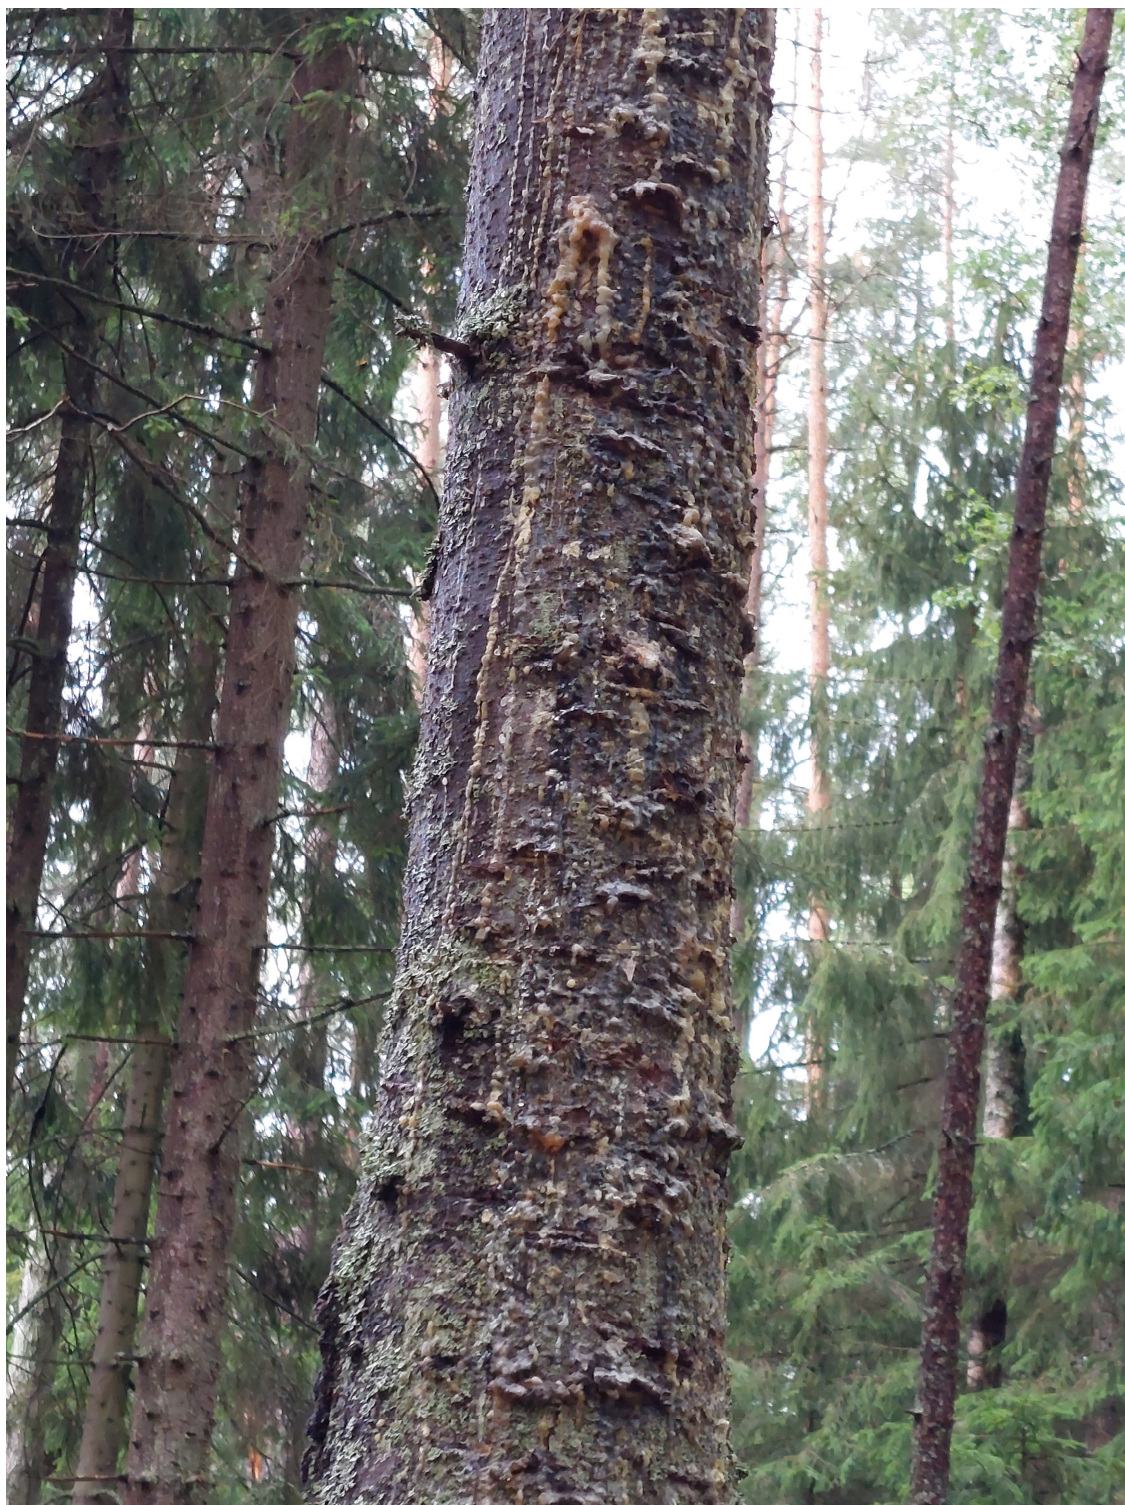
Lisa 3. Lendketta löökidest tugevalt kahjustunud hariliku kuuse tüvi Viimsi discgolfi pargis.

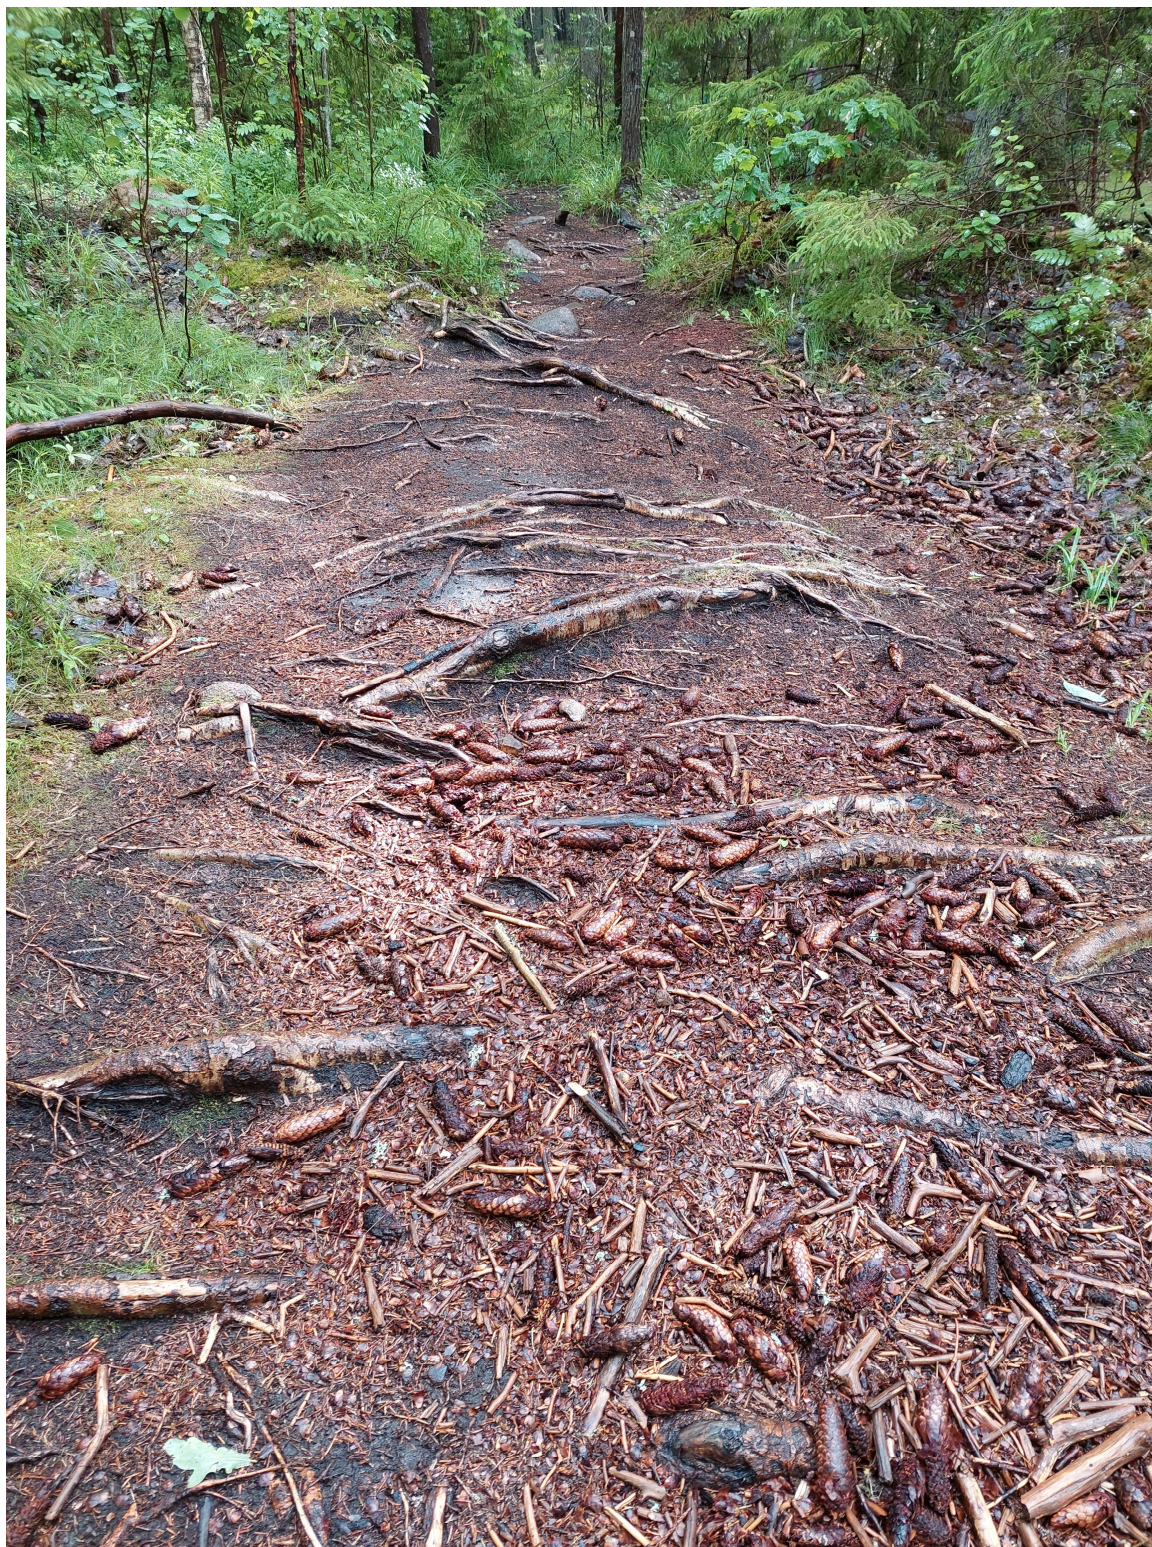
Radade vahele jäävatel käiguradadel esines samuti liigtallamisest põhjustatud ulatuslikku taimestiku ja metsakõdu kadu (kohati kuni 100%). Käiguradadel olid paljastunud ja kahjustunud kasvavate puude pindmised juured. Esines ka isettekkelisi metsaradu.

Lisa 4. Tüüpiline üleminekurada Viimsi discgolfi pargis. Taimkate rajal on 100% hävinud, paljastunud on kasvavate puude juured, pinnas tihenenud ja erodeerinud.

Parimaks vahendiks kaitsta kasvavate puude juuri kahjustuste ning juba paljastunud juuri edasiste mehhaaniliste vigastuse eest, samuti pinnast tihenemise ja erosiooni eest, on katta kõik rajad vähemalt 10 cm paksuse jämeda puiduhakke või kooremultšiga. Vajadusel tuleb aga igal rajal kõige niiskemad ja käidavamad alad (tiiala, korvi ümbrus ja radade vahelised üleminekurajad) veelgi paksema hakkekihiga tugevtada. Vähemkahjustatud rajaosad ning rajakoridori juba tallatud servaalad katta aga vähemalt 5 cm paksuse puiduhakkega (Lisa 7). Hooaja jooksul tuleb radade seisukorda pidevalt jälgida ning vajadusel hakkekihti täiendada. Multši kasutamine aitab ka üleminekuradadel luua kindla teeraja, mis suunab mängijad edasi õiges suunas ning vähendab isetekkelisi radu metsamaastikul. Vähendamaks pinnase ja alustaimestiku kahjustamist oleks soovitav liigniisketesse ja märgadesse kohtadesse ehitada laudteed. Radade vahel liikumist aitaksid suunata senisest selgemad ja arusaadavamad viidad. Korvide ümbrus võiks olla multšiga kaetud vähemalt 5 m raadiuses. Kindlasti ka tiiala ees ja taga mõne meetri pikkune hakkega tugevdatud riba, lisaks vähemkäidavad viskeala parem- ja vasakpoolsed servalad. Tiiala taha planeerida ka istumiskohad, sest sealsed kahjustused on seotud enamasti järjekorras ootavate mängijatega. Looduskeskkonda sobituv istepink vähendaks mõju pinnasele ning lisaks saavad mängijad seal puhata. Heaks tavaks on rajada pink vähemalt pooltel radadel või pärast igat kolmandat rada. Suve lõpus Viimsi discgolfi parki tekkinud ja seal otsa pidi püsti asetatud peened ja poolmädanenud puupakud tiialade taga aga ei asenda istepinke ega leevenda nende vajadust.

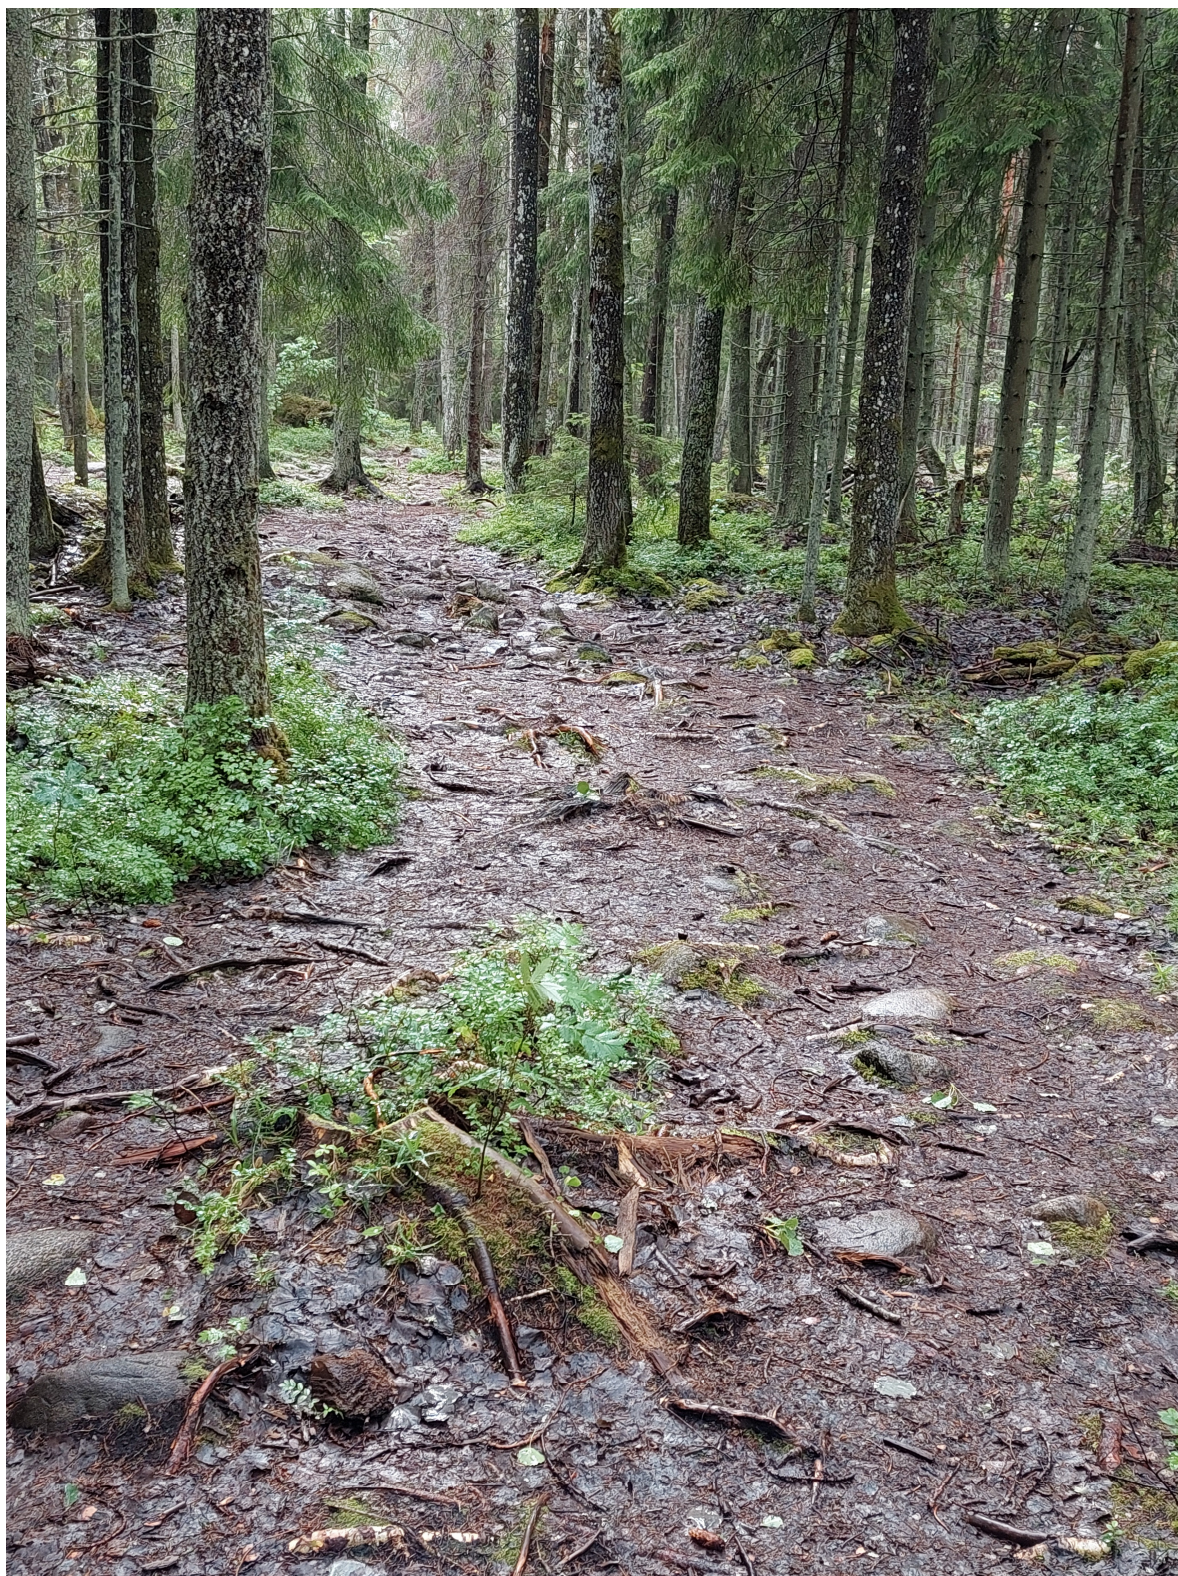
Lisa 5. Isetekkelised rajad mänguradade vahel, kus on hävinud taimkate ja kõduhorisont. Paljastunud on kasvavate puude juured.

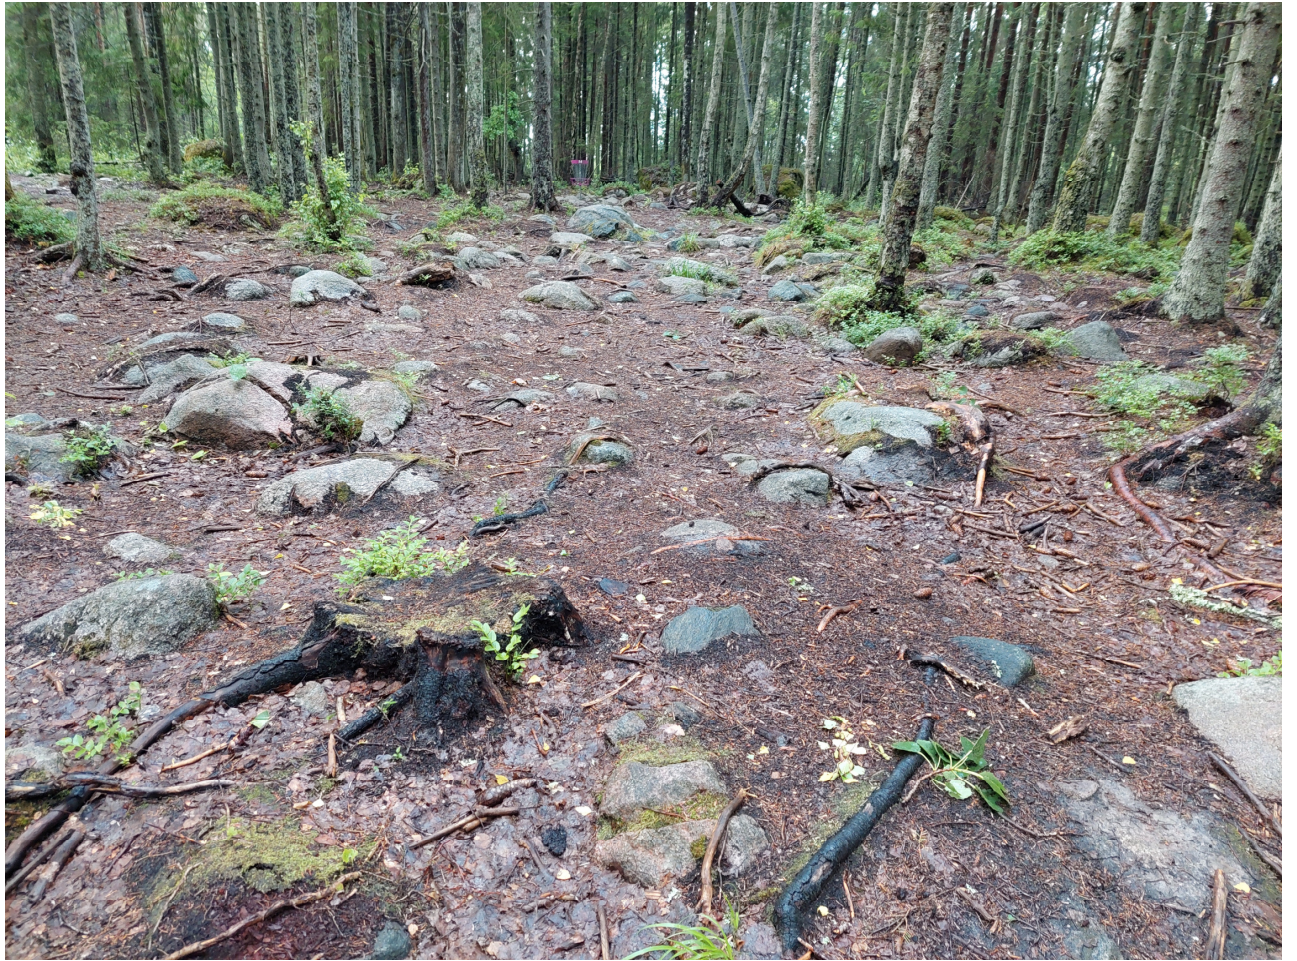
Alal esinevad mitmesuguse suurusega rändrahnud olid ümbritsetud puitpiiretega ning seetõttu väheste kahjustustega. Radadele jäänud kivikülvid aga olid tallamisest tingitult kaotanud suuresti oma esteetilise ja pärandkultuurilise väärtuse (Lisa 6). Prahistatus oli alal vähene. Siiski leiti välitööde käigus radadel nii past- ja metalltaarat, kommpabereid, kuid ka muud prahti, sh rohkesti mokatubakapadjakesi.

Lisa 6. Rajale jäävad kivilüüvid on kaotanud esteetilise ja pärandkultuurilise väärtuse.

- Paigutada looduslikust materjalist pingid radade tiialade taha või käiguteede lõppu
- Kivikülvid ja rändrahnud ümbritseda puidust piiretega
