## **VIIMSI MÕISA PARK**

**Mälestise registri nr 2989**

**Mõisaansambli ja pargi ajalooline ülevaade  
rekonstrueerimisprojekti koostamiseks**

Tallinn, aprill 2023

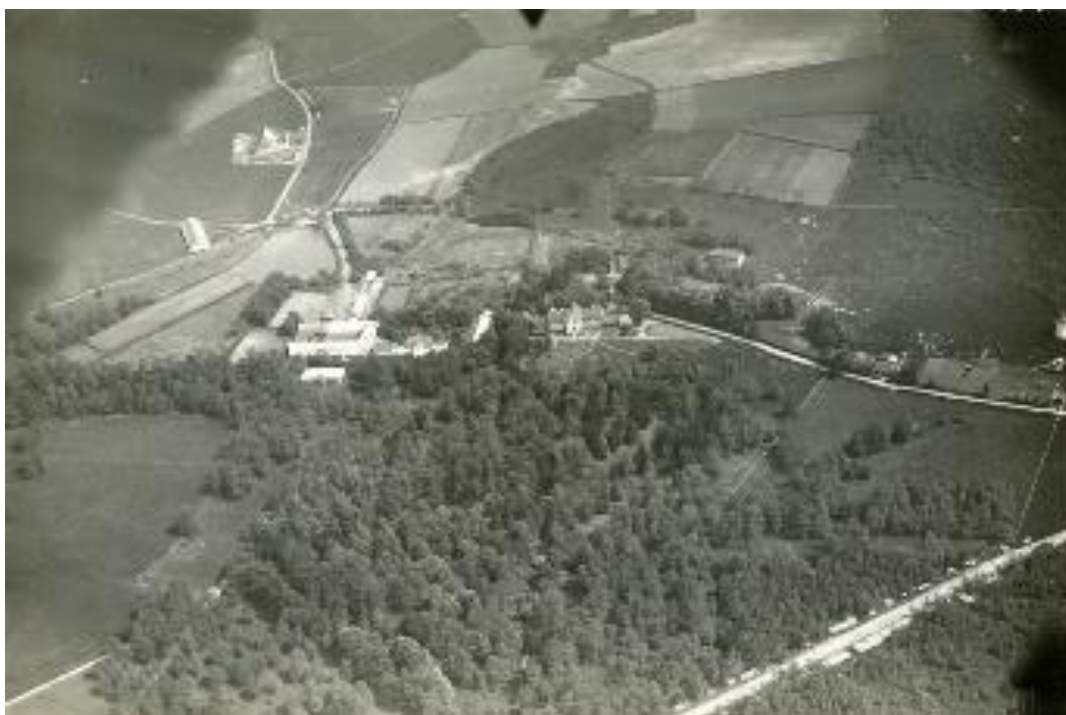
13. Õhuvaade Viimsi mõisa kompleksile, 1920. aastad. Vaatel on selgelt näha mõisa parki läbivate teede võrgustikku: poolkaarjas tee langeb mööda klindinõlva pargi suunas, sirge põhisiht kulgeb hoone keskteljelt läbi tiheda metsapargi, parki ümbritsevad suuremad teed ja läbivad mitmed käiguteed. (Eesti Arhitektuurimuuseum, EAM Fk 10735)

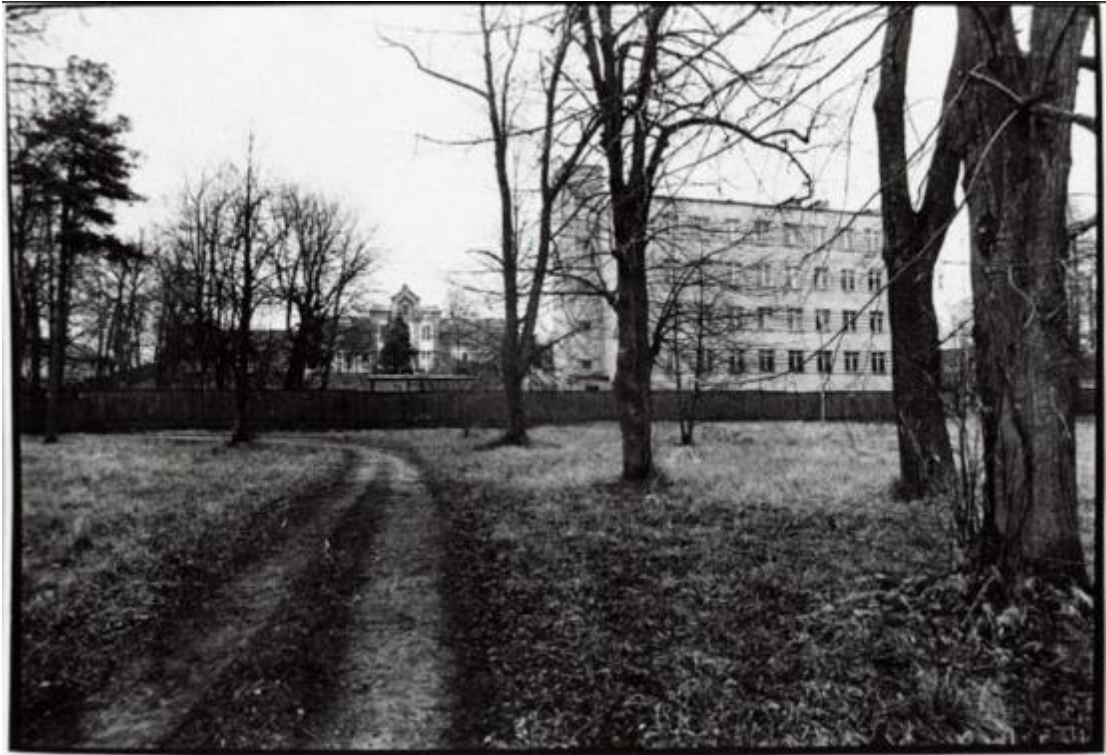
15. Vaade Viimsi mõisahoonetele. Fotol on näha, et mõisa parki ümbritses plankaed, mis katkestas läbikäigu pargist mõisahooneni. Pargi servale on rajatud kasarmuhoone. Foto Arno Saar, 1991. (Eesti Rahvusarhiiv, EFA.473.0.143675)

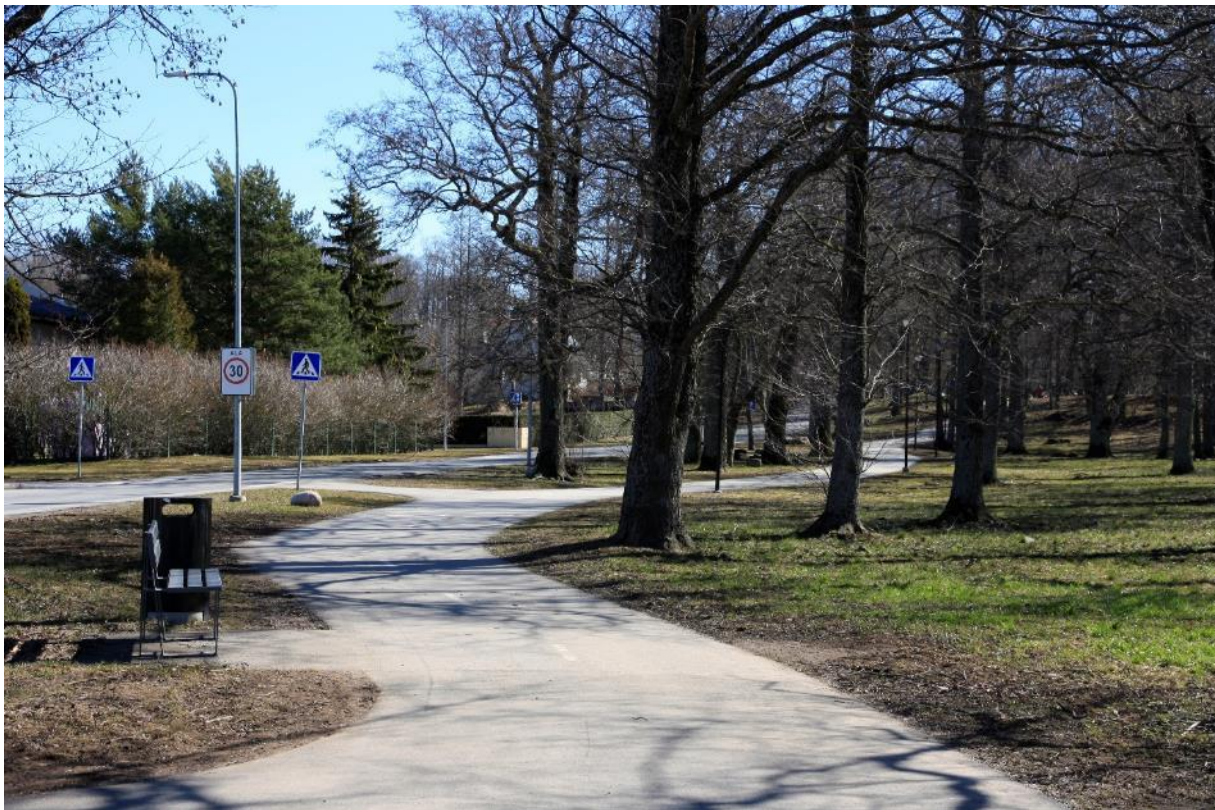
1. Vaade pargi servas asuvale kergliiklusteele Viimsi ringtee ääres Pargi tee alguses, esiplaanil erilmelised istepink ja prügikast.

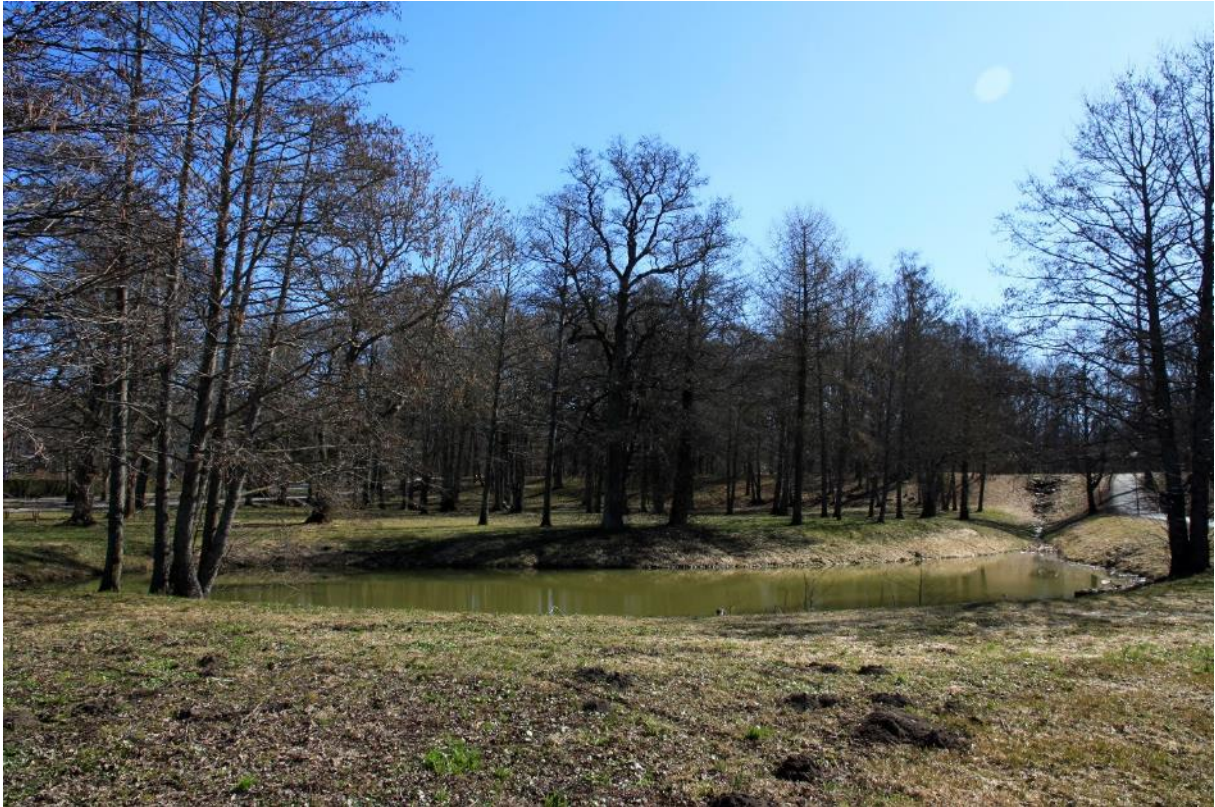
4. Mõisa pargi alumine tiik, kaugemal näha kaskaad.

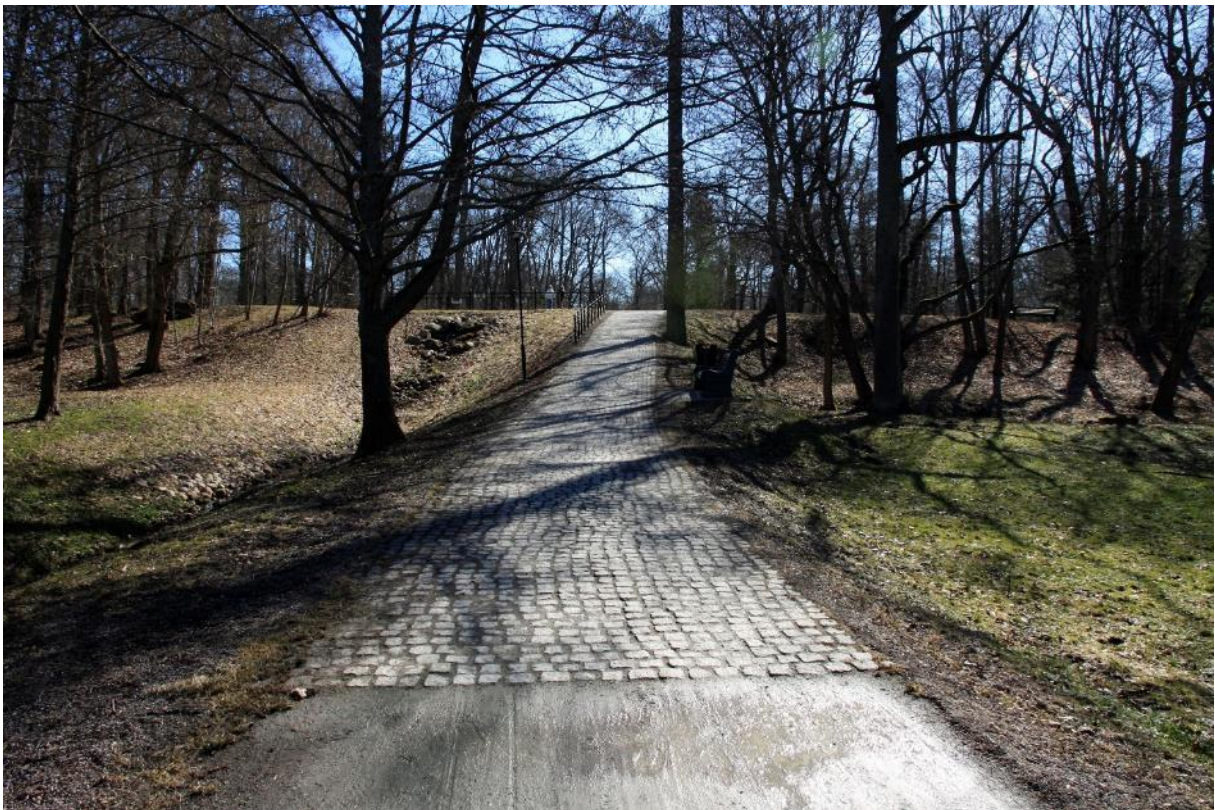
5. Erineva teekatendiga Mõisapargi tee.

- Teekatendid ühtlustada mõisa pargile kohase materjaliga.
- Analüüsida sissekäidud jalgteede liikumissuundade kasutamist uute pargiteede rajamisel. Võimalusel kavandada olemasolevate funktsioonide kõrvale jalgteed.
- Kaaluda ühendustee rajamist Aiandi tee ja mõisa pargi vahele, et parendada mõisa pargi juurdepääsetavust.
- Kaaluda võimalust maastikupargi paremaks sidumiseks härrastemajaga, sobivuse korral võtta aluseks võtta ajaloolised teerajad.

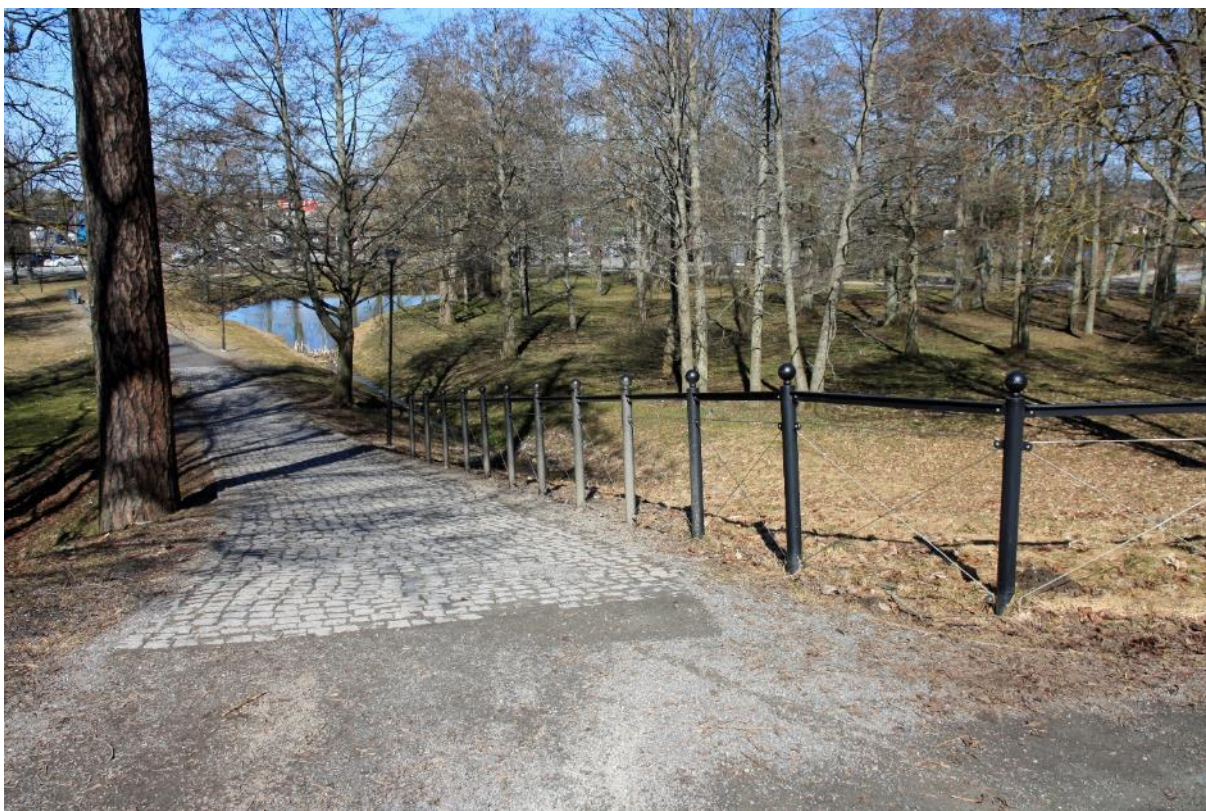
7. Mõisapargi tee ja Maria Laidoneri tee ristumiskoht, vaade alumisele tiigile ja tee ääres olevale piirdele.

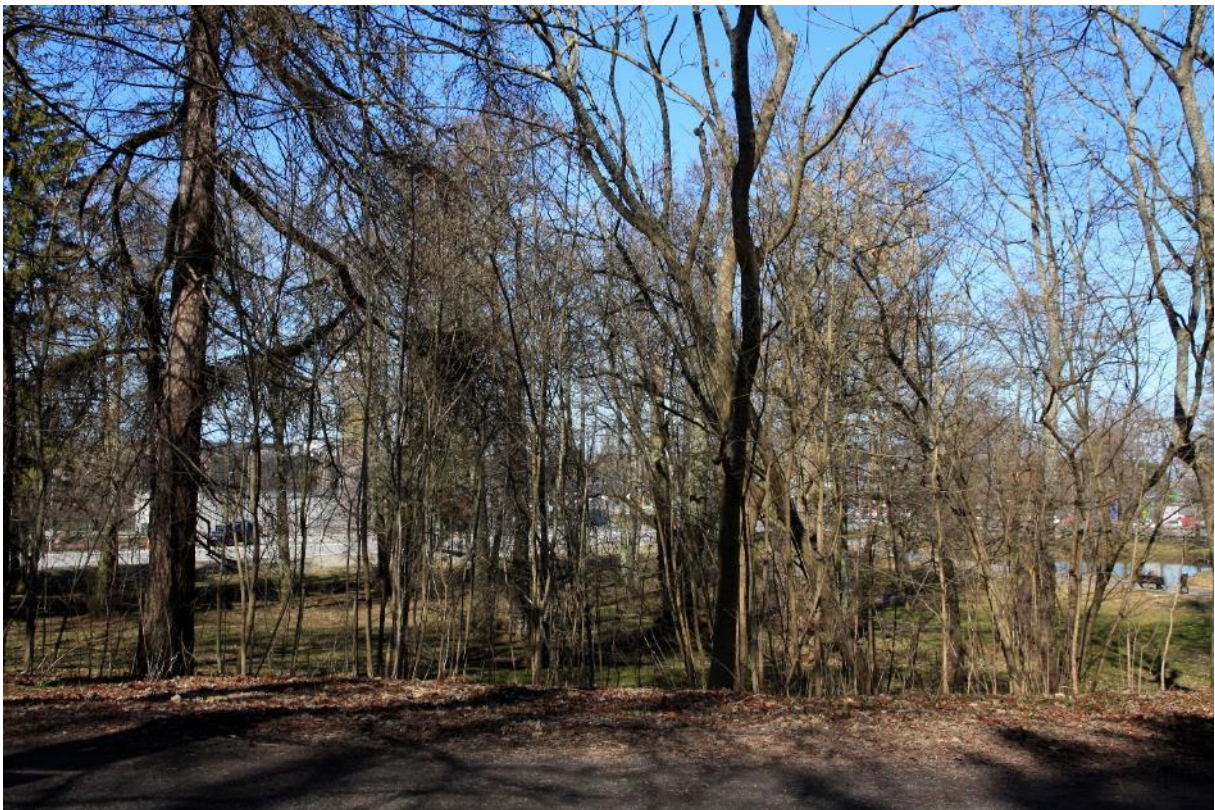
9. Isetekkeline puude rühm Maria Laidoneri tee ääres.

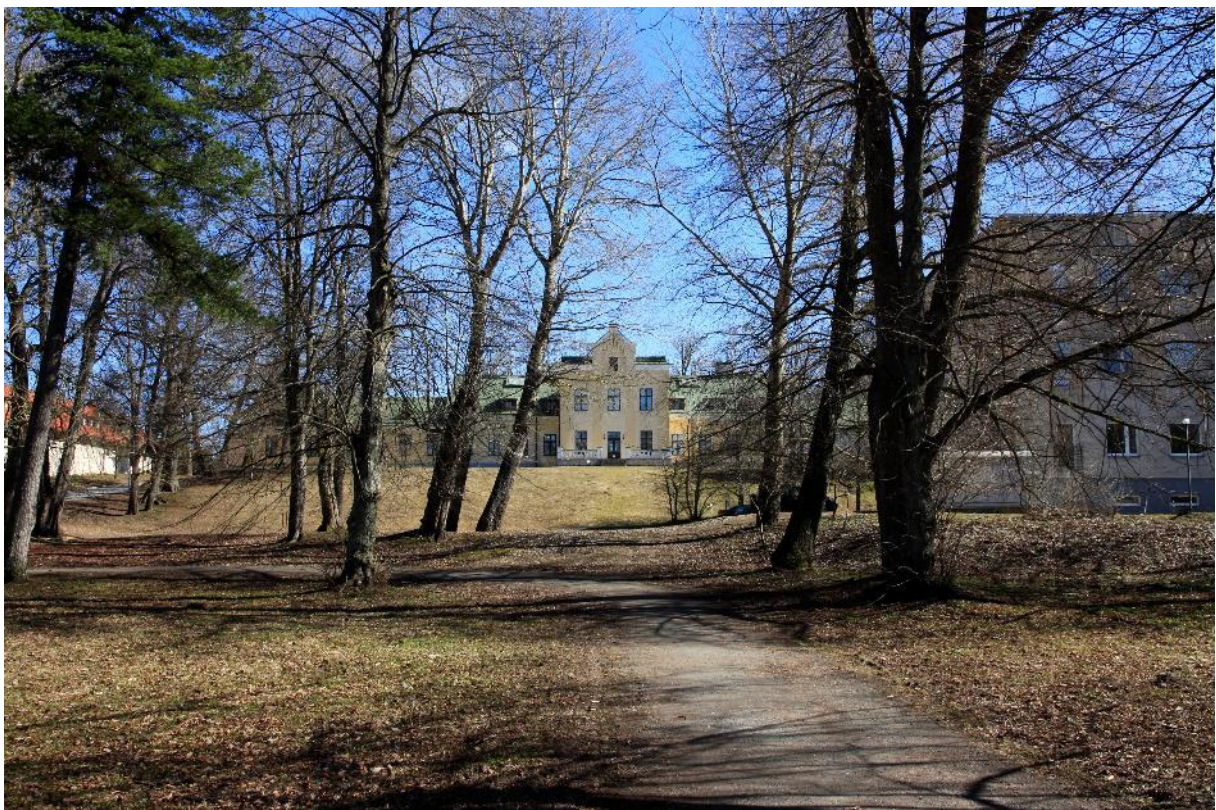
17. Johan Laidoneri tee, mis ajalooliselt viis Viimsi mõisa härrastemajani, suundub nüüd Pargi tee poole. Teest paremal on näha nõukogude perioodil ajaloolise pargi alale rajatud hoone.

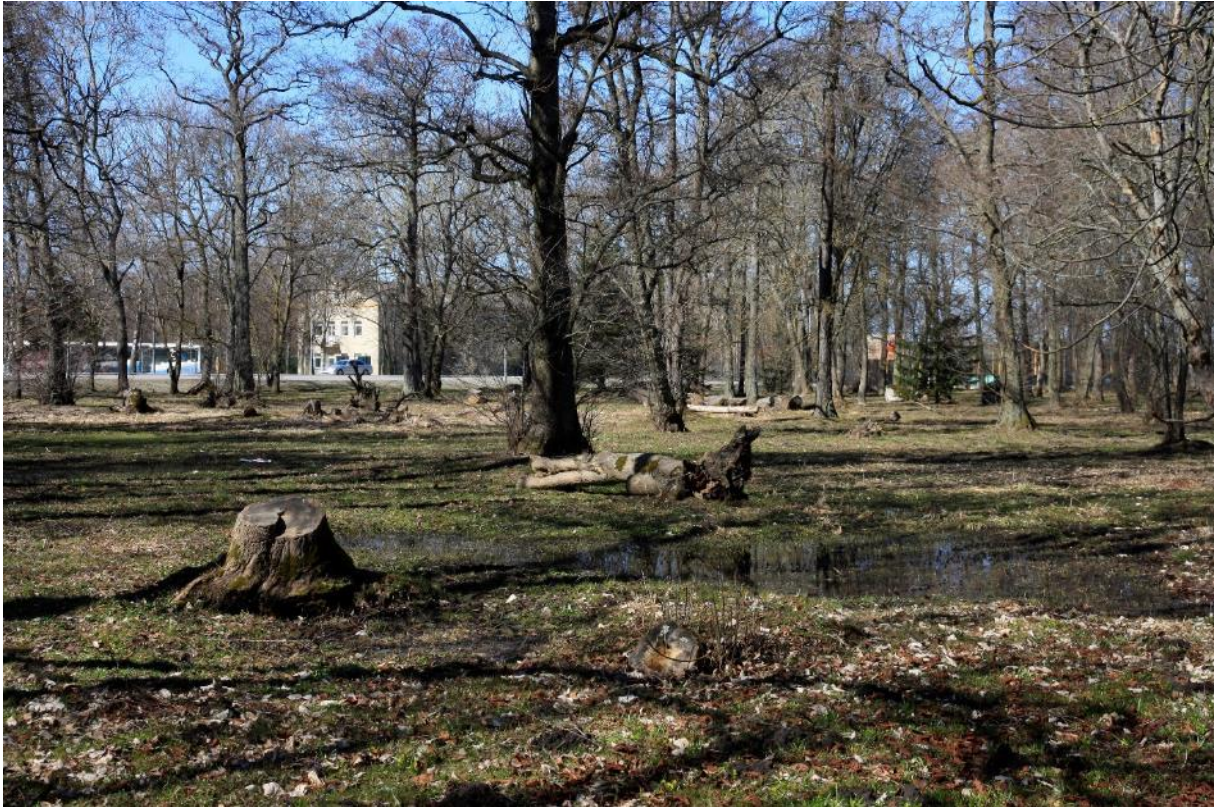
18. Liigniiske ala pargis.

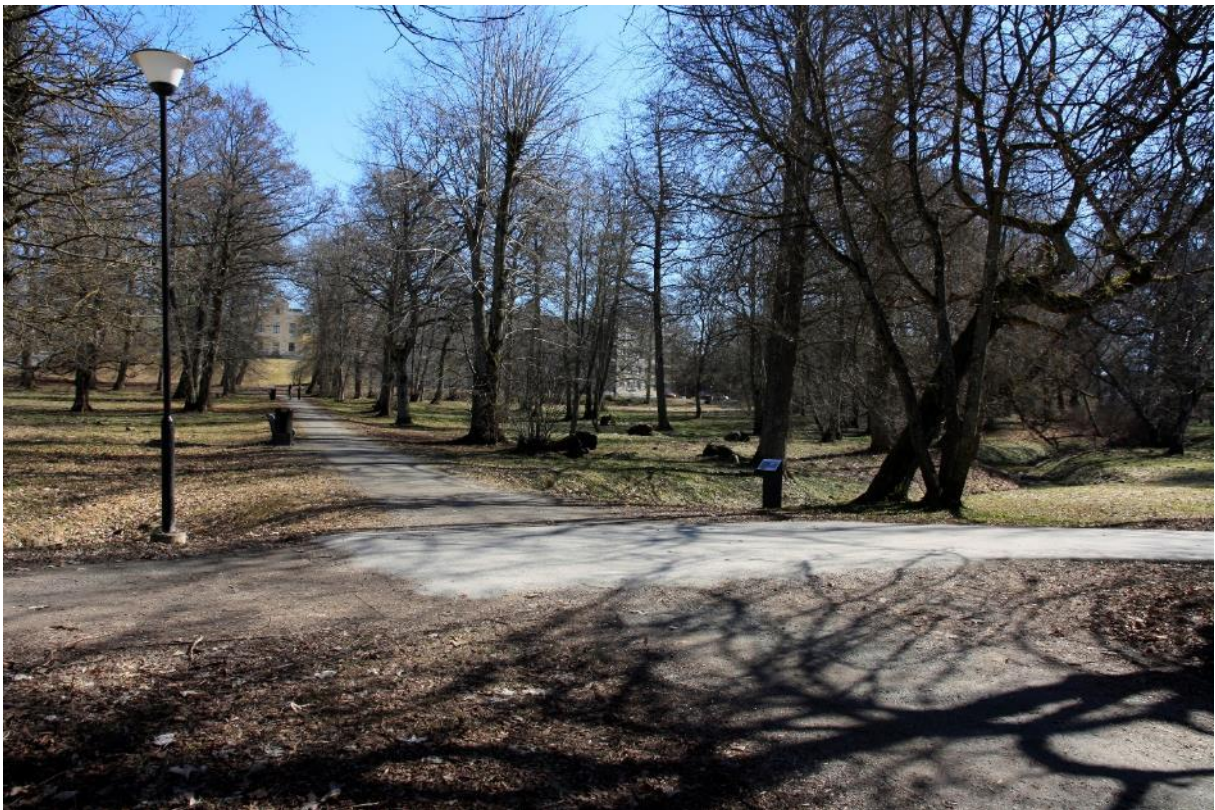
19. Erinevad teekatendid Johan Laidoneri ja Mõisapargi tee ristumiskohas.

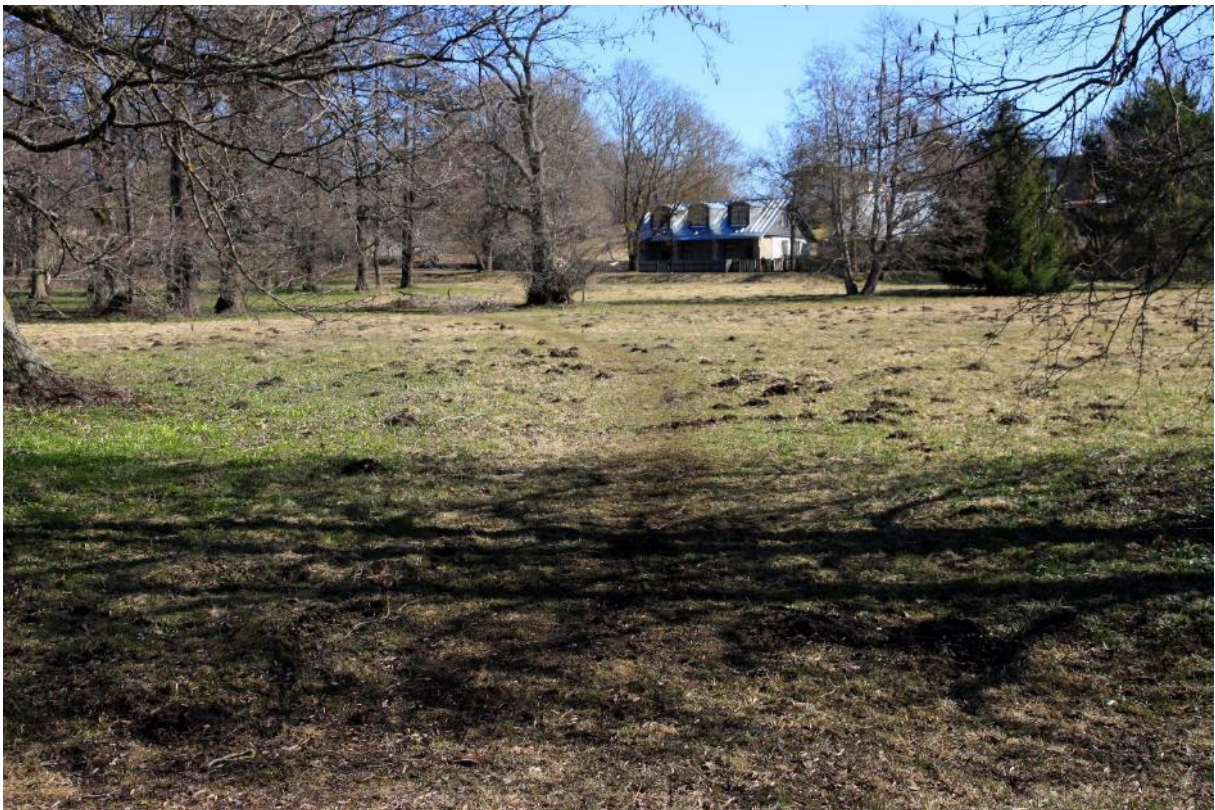
21. Isetekkeline käigutee üle pargi aasa Mõisapargi tee ja Hämariku tee vahel, vaade Mõisapargi teelt.

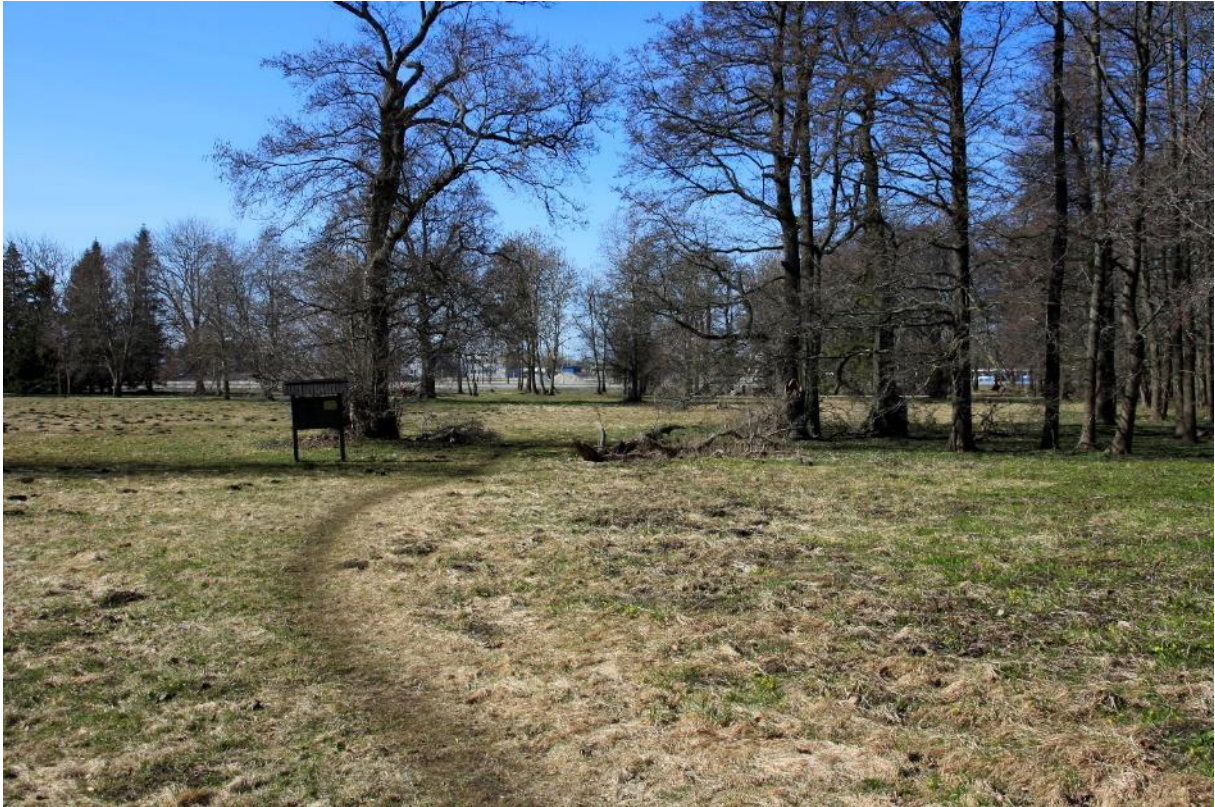
22. Isetekkeline käigutee üle haljasala Mõisapargi tee ja Hämariku tee vahel, vaade Hämariku teelt, tee ääres on teadete tahvel.

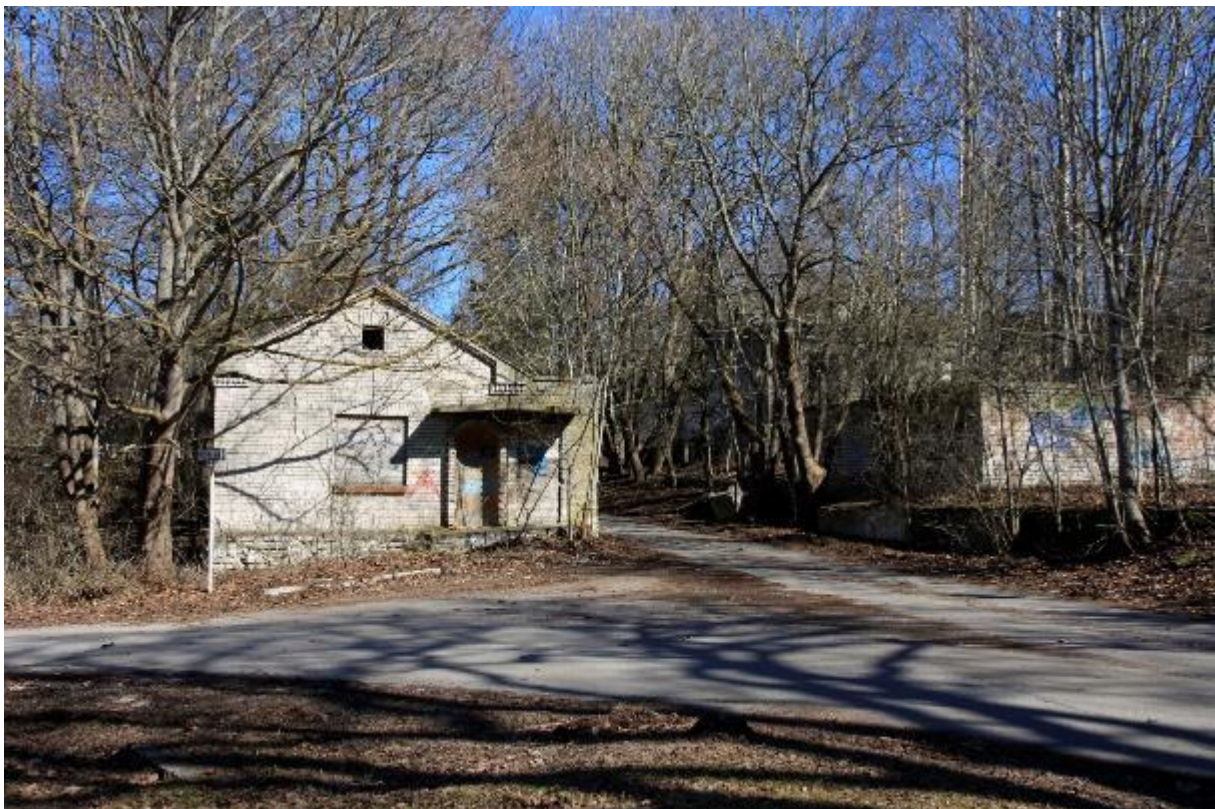
27. Hämariku tee ääres olevad nõukogudeaegsed rajatised.

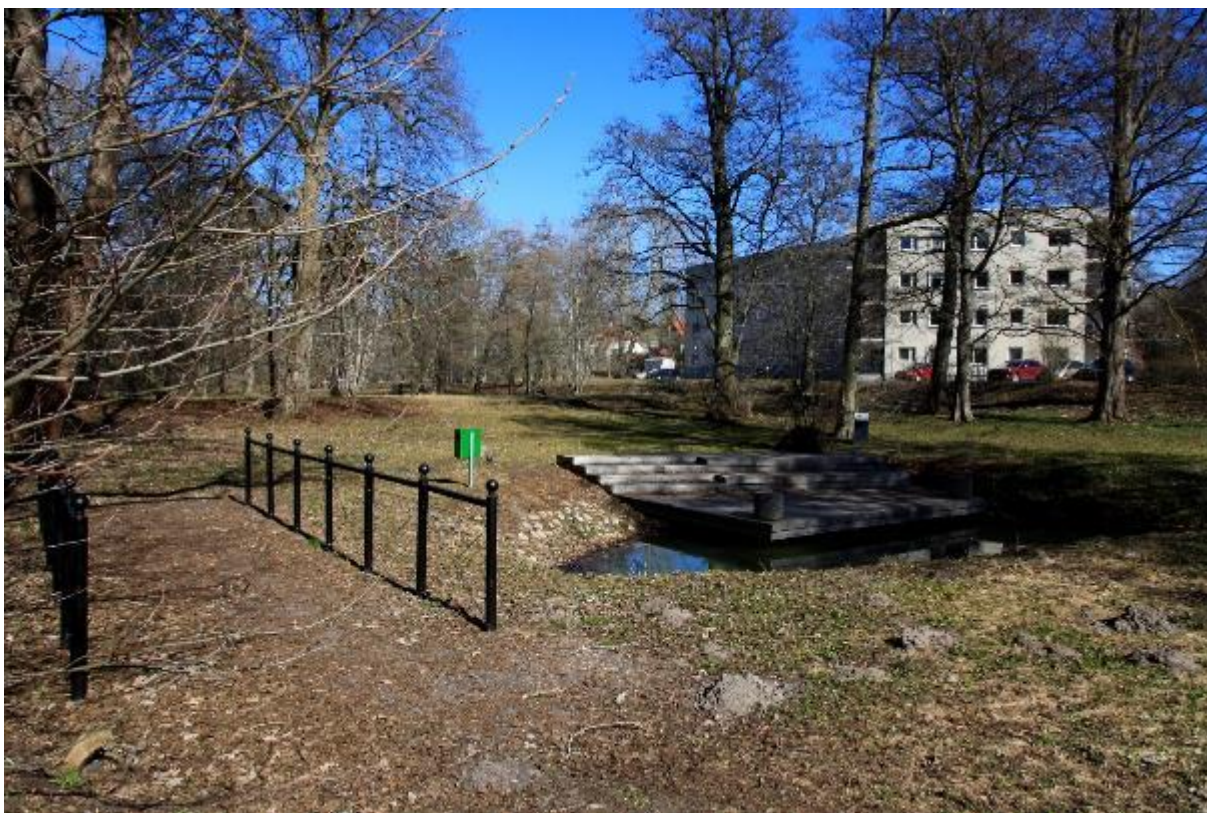
29. Tiik koos platvormiga, milleni viivad isetekkelised rajad. Ala asub pargi servas ja on jäänud ülejäänud pargiga terviklikult ühendamata.

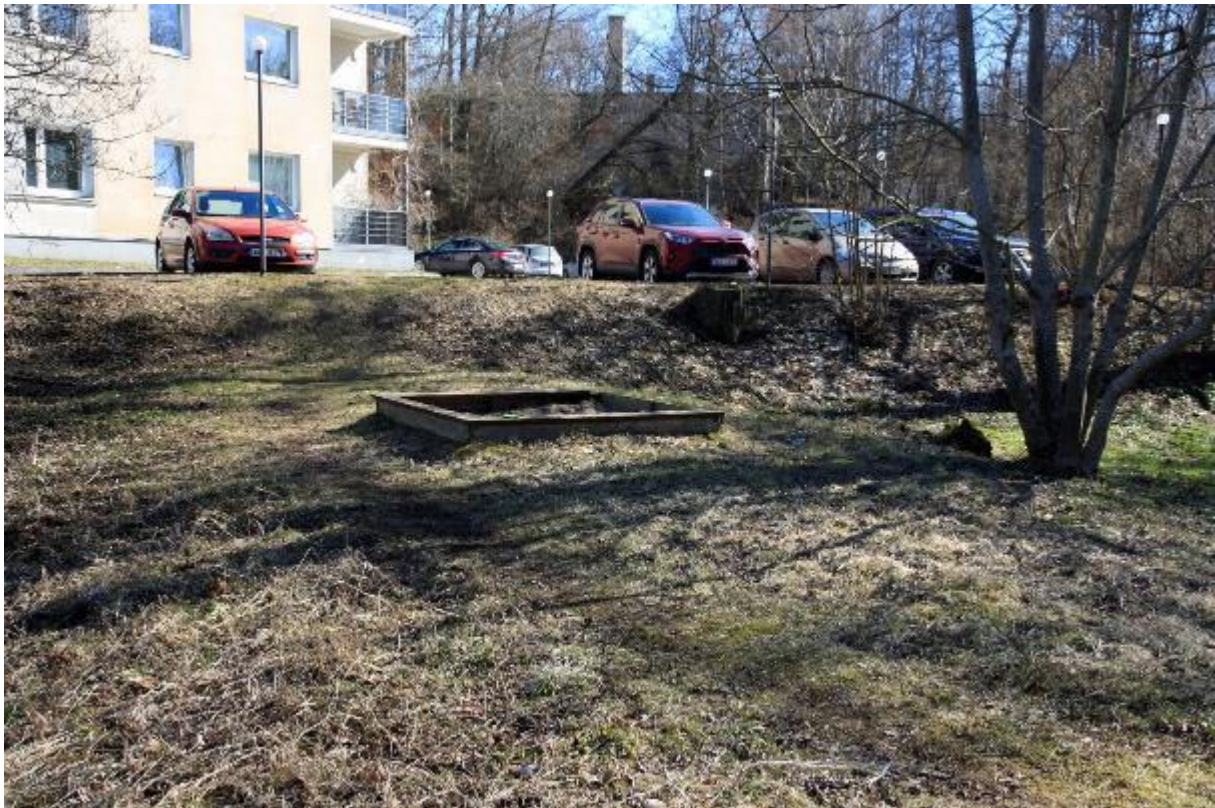
30. Pargi alale korterelamu lähistele rajatud liivakast.

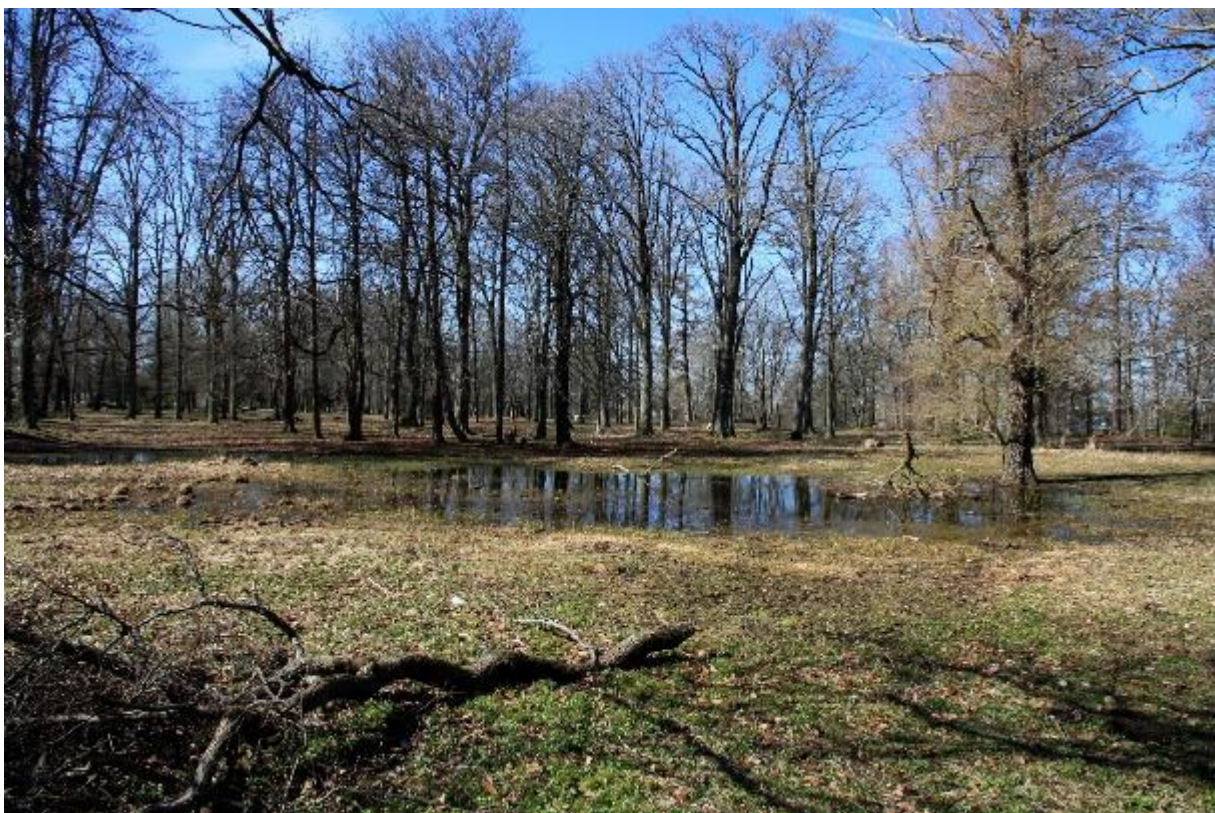
31. Liigniiske ala keset parki.

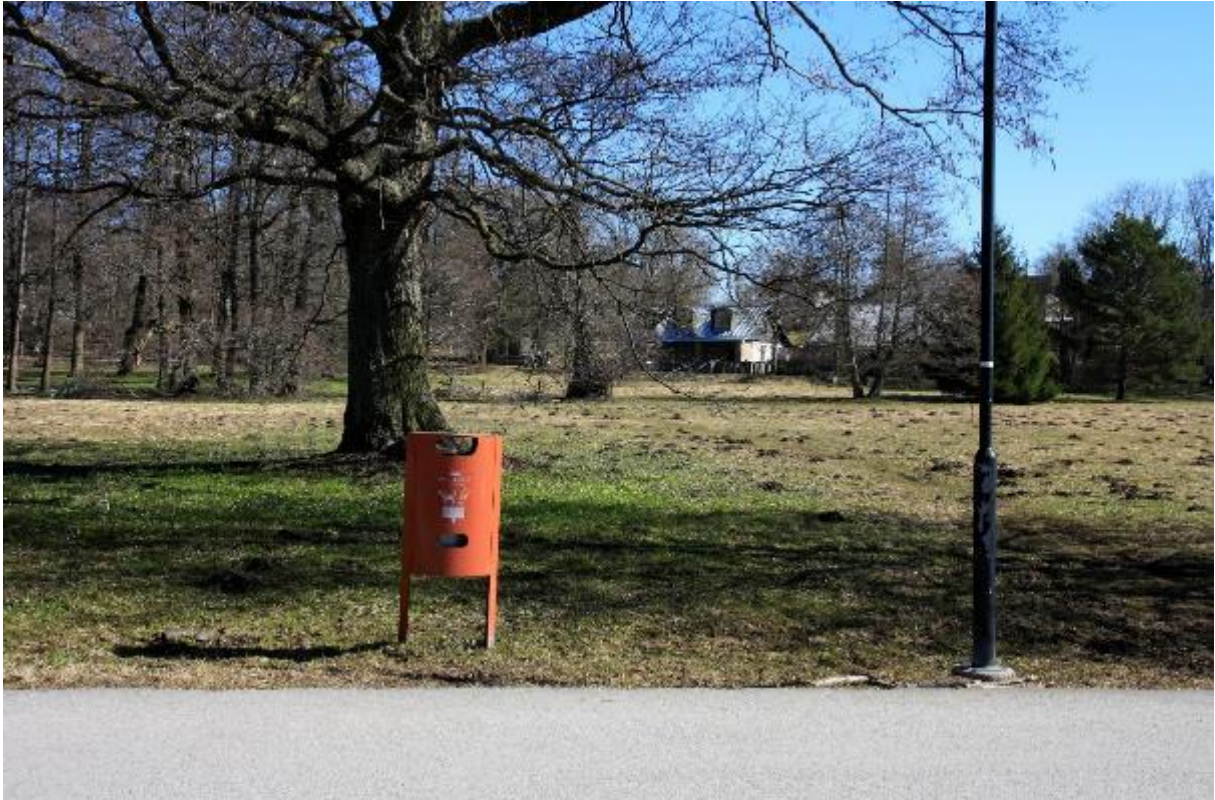
34. Ajaloolise mõisa pargi miljöösse mitte sobiv prügikast.

- Uute pargiehitiste ja -rajatiste ning arhitektuursete väikevormide kavandamisel lähtuda pargi vabakujunduslikust stiilist, planeeritavate väikevormide puhul tuleb lähtuda nende sobivusest ajaloolisse keskkonda.
- Inventari valimisel vältida erksaid värvitoone, materjalide valikul soovitatakse lähtuda looduslähedastest materjalidest. Vältida imiteerivate materjalide kasutamist.
- Kõik välja vahetatavad või juurde lisatavad kujunduselemendid ja pargi inventar peavad looma pargi üleselt ühtse terviku.
- Vahetada välja pargis olevad kulunud infotahvlid.
